【金型温調機の点検・清掃はとても大切です。】

金型温調機の運転中に媒体不足「02」エラーが発生！

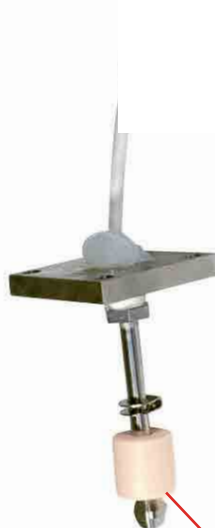
【フロートの種類】

PP：白	PMP：ピンク	PTFE（テフロン）	SUS
水用 95℃以下	水用 100～120℃	水用 130～180℃	油用 又 特殊仕様
「CLOSE」ロゴ上向き		下部スプリング	くぼみ上向き

<p>「CLOSE」LOGO</p>

<p>スプリング SPRING</p>

<p>くぼみ HOLLOW</p>

※フロートの取付向きにご注意ください。
例) PMPの場合はCLOSEロゴが上向きになるように取付。

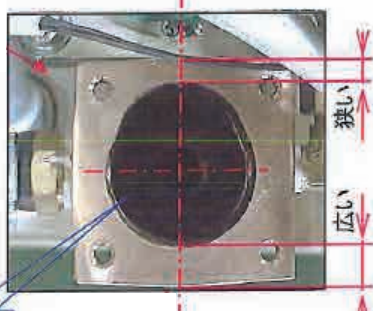
※フロートスイッチ取付板の向きにご注意ください。

真円ではありません
